ASUNTO: Respuesta oficios Radicados IDRD Nos. 20261800318842 y 20261800318942 y BTE Nos. 4067282026 y 4067292026 / AMBULANCIA DE PARQUES AL RESCATE, PARQUE BARRIO SANTA CATALINA, CARRERA 81F CON CALLE 15B Y CARRERA 81D

Durante la visita de inspección realizada al Parque Santa Catalina se evidenció un avanzado estado de deterioro en varios de sus componentes recreativos y deportivos, encontrándose las siguientes novedades:

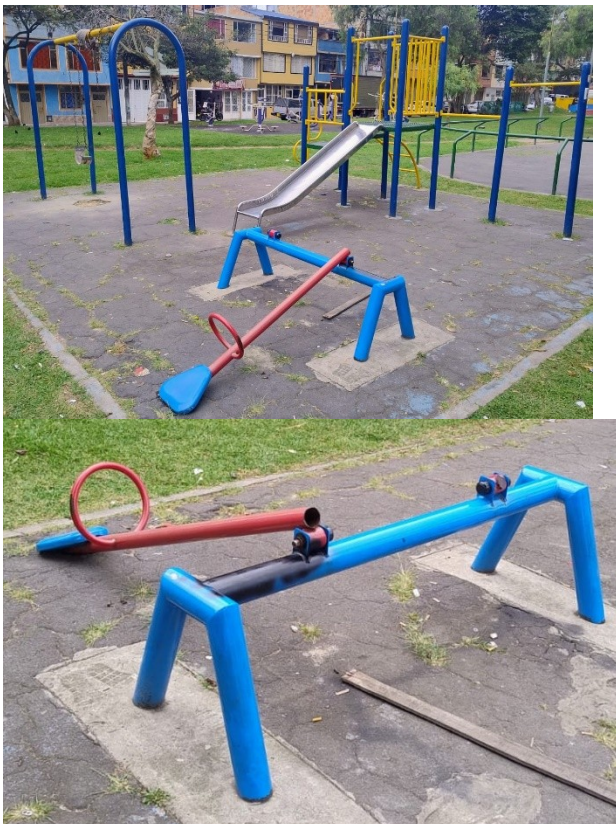
Parque Infantil

Se evidenció que el juego tipo **sube y baja** presenta afectaciones estructurales significativas. Uno de los módulos no se encuentra, mientras que el otro presenta fractura en su estructura principal, encontrándose partido por la mitad, lo que representa un riesgo para los usuarios. Debido a las condiciones observadas, la Ambulancia de parques realizará el retiro de los elementos deteriorados con el fin de prevenir accidentes. Asimismo, se informará a la Alcaldía Local para que adelante las acciones correspondientes relacionadas con la reposición de este elemento.

Se identifican afectaciones importantes en la infraestructura recreativa del parque, especialmente en el área infantil y la pista de patinaje. La Ambulancia adelantará las actividades de mantenimiento como el retiro de elementos que representan riesgo para los usuarios y la aplicación de pintura en el gimnasio biosaludable. Las demás intervenciones relacionadas con reposición de juegos, reparación de pisos y recuperación de la pista de patinaje deberán ser evaluadas y atendidas por la Alcaldía Local de Kennedy, a la cual se remitirá copia del presente informe.

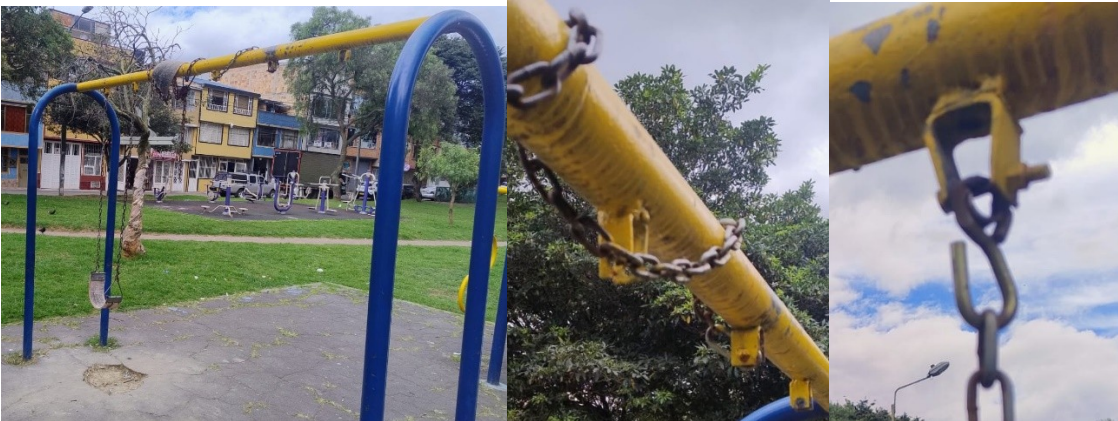
Respecto al módulo de **columnpios**, se observó que de los tres puestos existentes únicamente uno se encuentra habilitado; sin embargo, presenta un avanzado estado de deterioro. El segundo columpio conserva únicamente las cadenas de soporte, careciendo del asiento, y una de las bases de anclaje presenta daños que afectan su seguridad. El tercer columpio se encuentra totalmente ausente y una de sus bases de soporte también presenta deterioro.

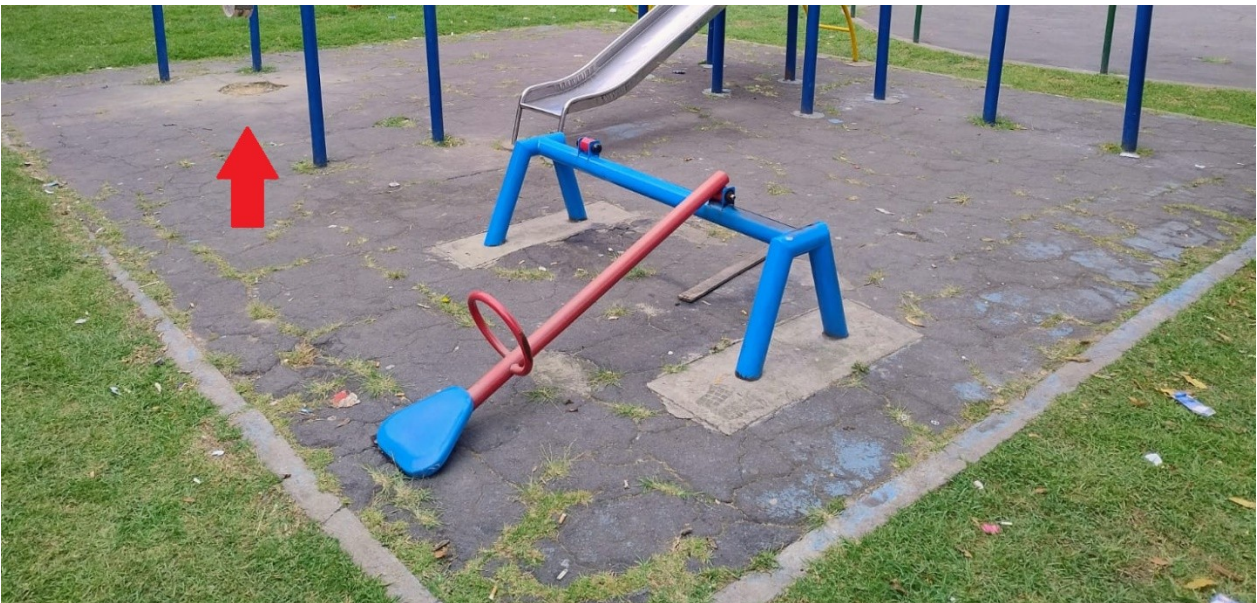
Adicionalmente, el **piso del área infantil** presenta desgaste, pérdida de material y deterioro generalizado, afectando las condiciones de seguridad para los usuarios. Esta intervención corresponde a la Alcaldía Local, razón por la cual se remitirá copia del presente informe para su conocimiento y gestión.

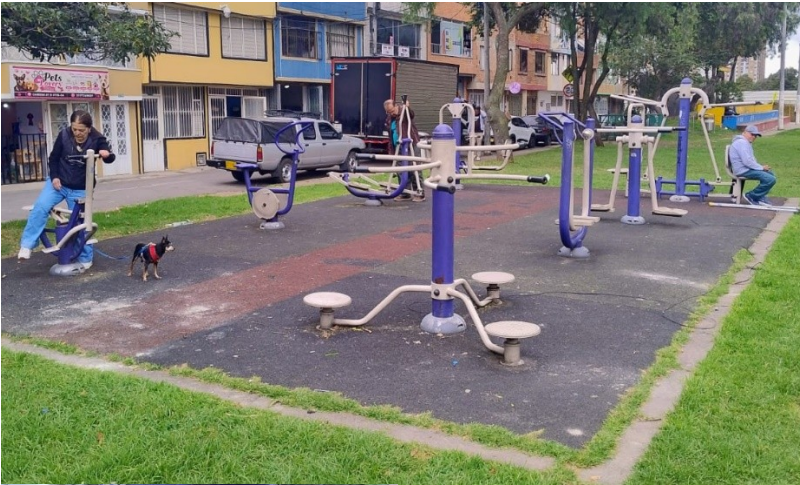
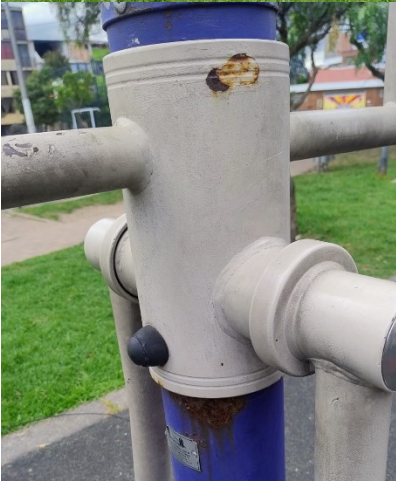
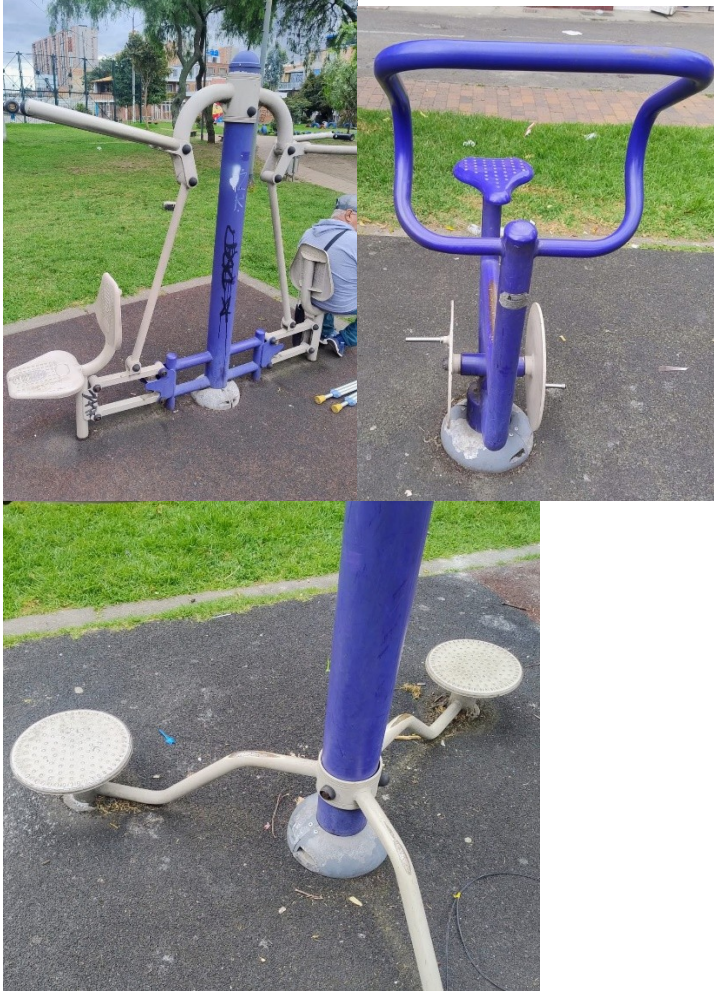
Gimnasio Biosaludable

Se verificó que los elementos que conforman el **gimnasio biosaludable** se encuentran funcionales y pueden ser utilizados por la comunidad. No obstante, presentan deterioro en su acabado superficial debido a la pérdida de pintura y exposición a las condiciones climáticas. También reponer pedales de bicicleta. La Ambulancia realizará labores de mantenimiento consistentes en limpieza, preparación de superficie y aplicación de pintura general para mejorar su estado y prolongar su vida útil.

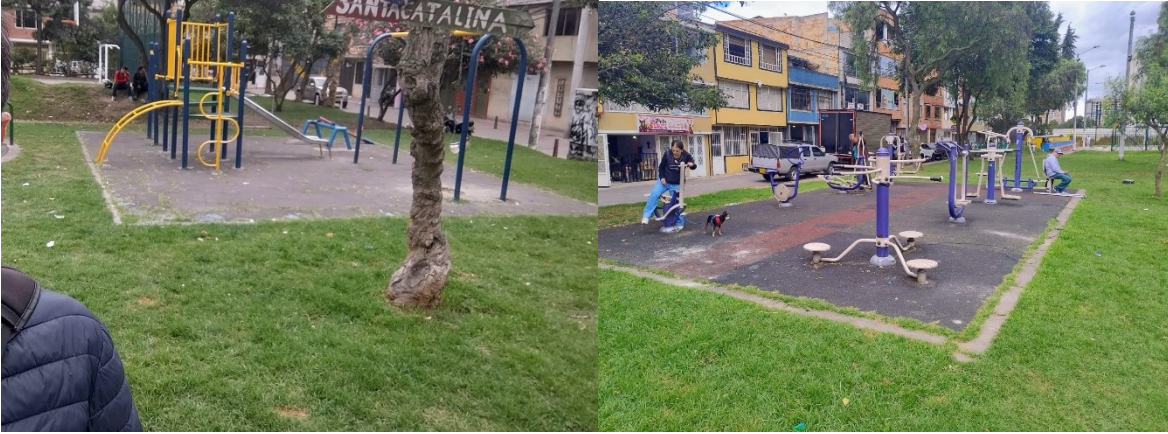
Zonas Verdes

Se evidenció deterioro en la cobertura vegetal, con presencia de áreas descubiertas y afectación del césped en distintos sectores del parque, situación que impacta negativamente la apariencia y condiciones ambientales del espacio público. Corresponde a la alcaldía local.

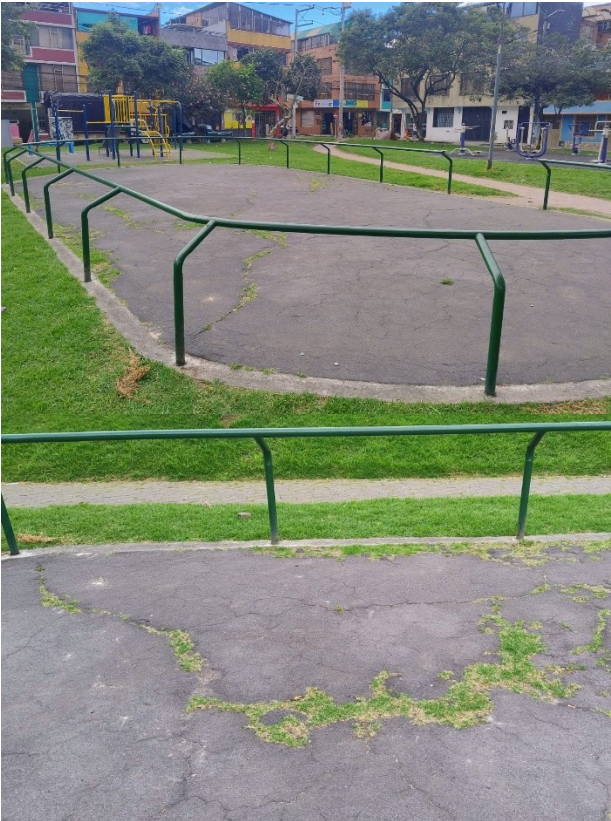
Pista de Patinaje

Durante la inspección se observó que la superficie de la pista de patinaje presenta un avanzado estado de deterioro, con desgaste generalizado y afectaciones que pueden comprometer las condiciones adecuadas para la práctica deportiva. Teniendo en cuenta que este tipo de intervención corresponde a la Alcaldía Local, se remitirá copia del presente informe para que se evalúen y ejecuten las acciones correctivas que resulten pertinentes.
