**ASUNTO:** Respuesta oficio Radicado IDRD No. 20261800337262 y BTE No. 4275462026 / EL PARQUE DE NOGALES LL SE ENCUENTRA EN MAL ESTADO

El parque Nogales II situado en la dirección Calle 132B No 137 01, se encuentra en la localidad de Suba y es escala de proximidad identificado con código IDRD 11-105, tal y cómo se observa en la siguiente imagen:

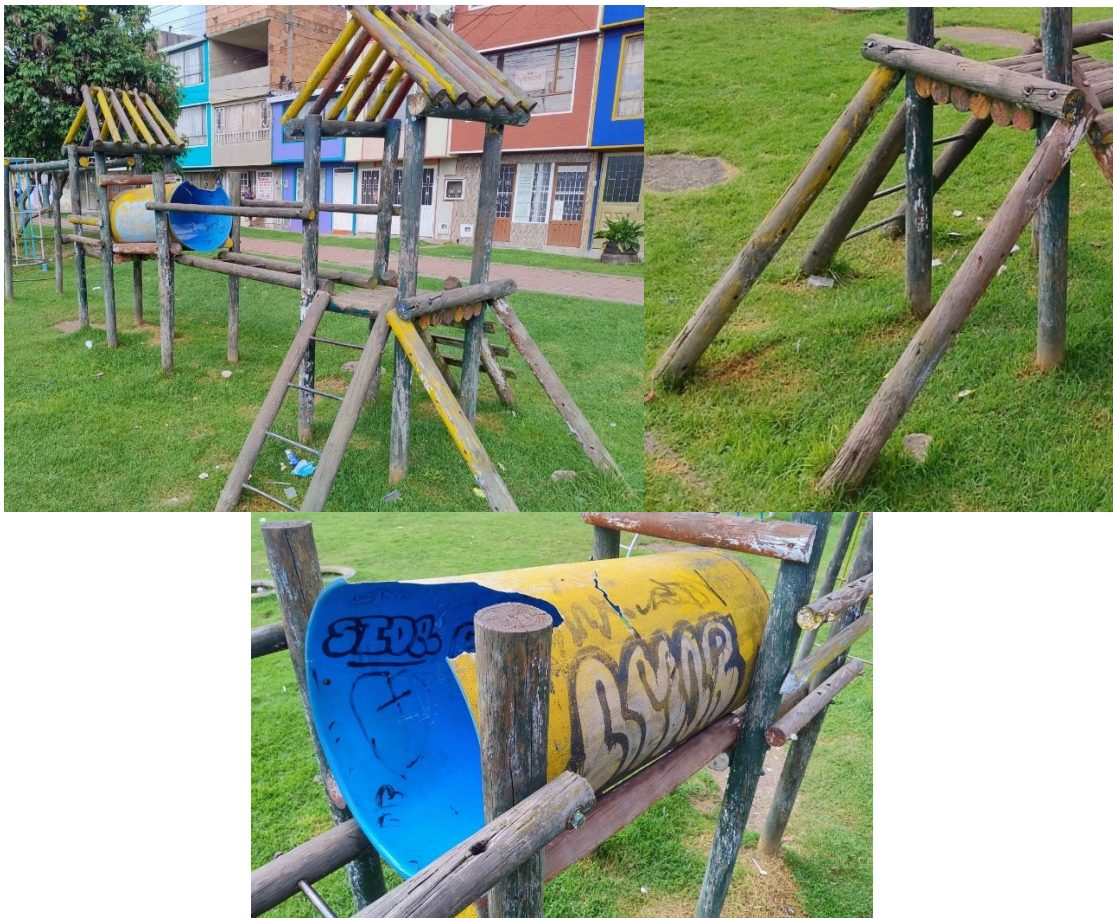
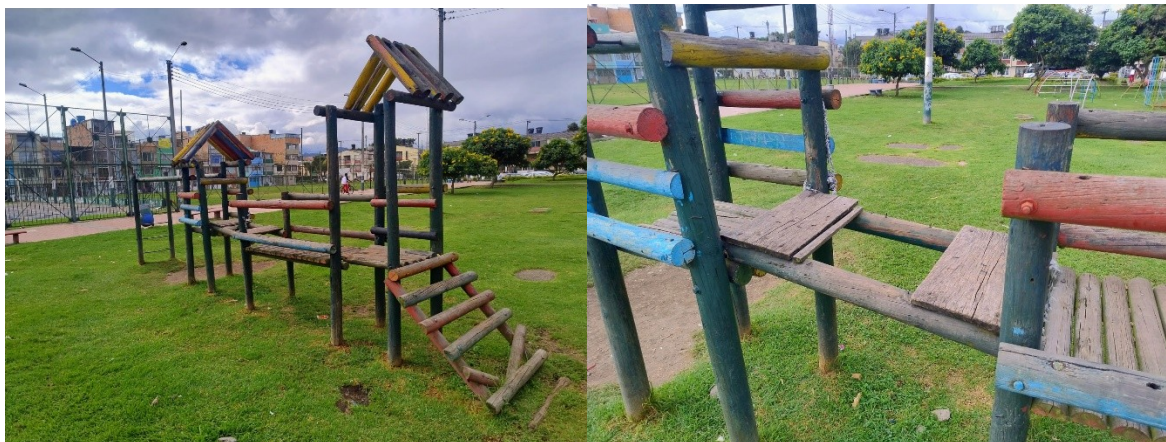
Durante la visita técnica realizada al Parque Nogales se evidenció que los parques infantiles de madera requieren mantenimiento general. Se observó desgaste de pintura en toda la estructura, por lo que se realizará pintura general mediante la Ambulancia. Adicionalmente, se identificó la ausencia de la malla tipo escalera utilizada para el acceso a la estructura, esto le compete a la alcaldía local y le será enviado copia del informe.

También se evidenció que el tambor utilizado como túnel se encuentra deteriorado y que una de las secciones presenta la ausencia de una madera de apoyo, la falta de estos elementos compete a la alcaldía local y será enviada la copia del informe.

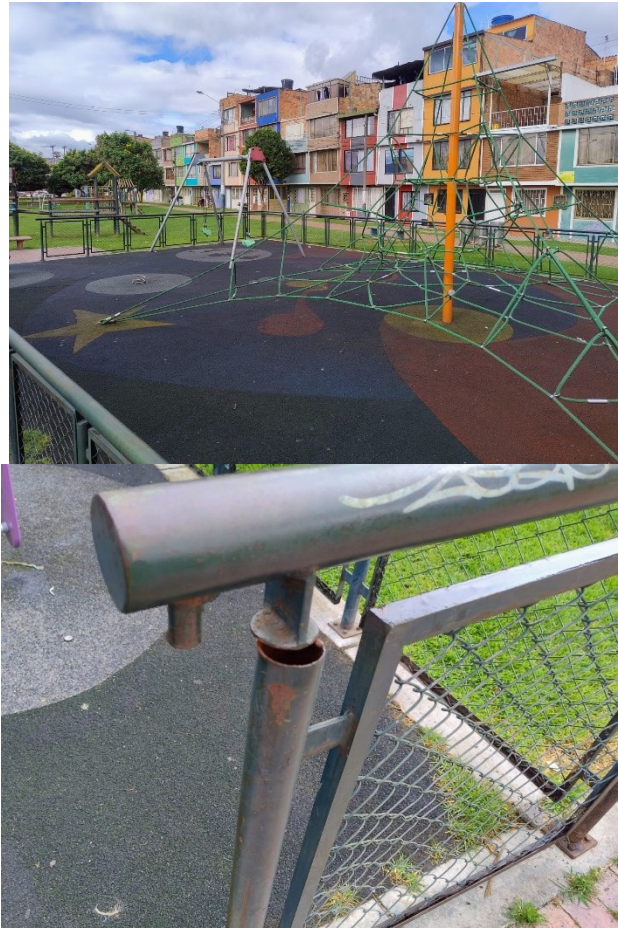
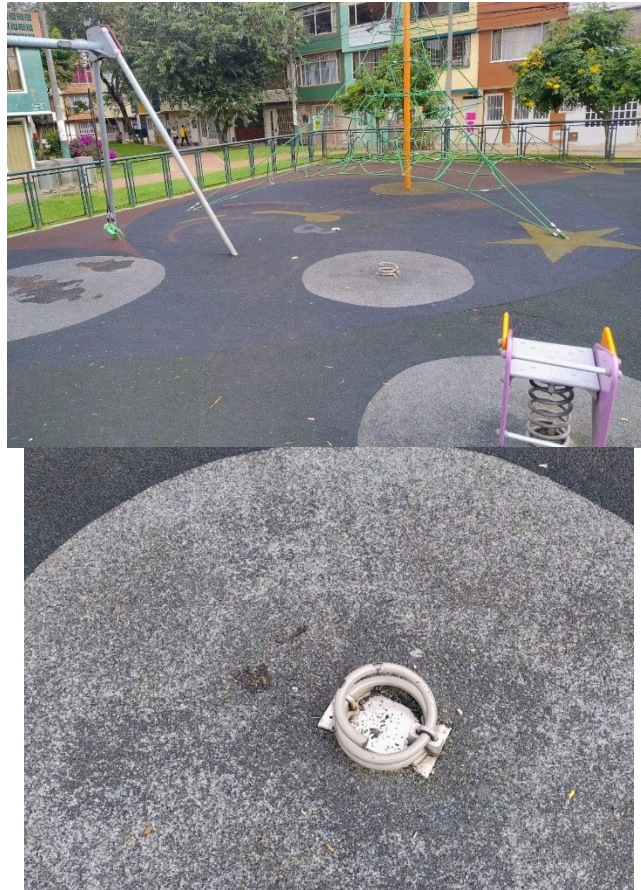
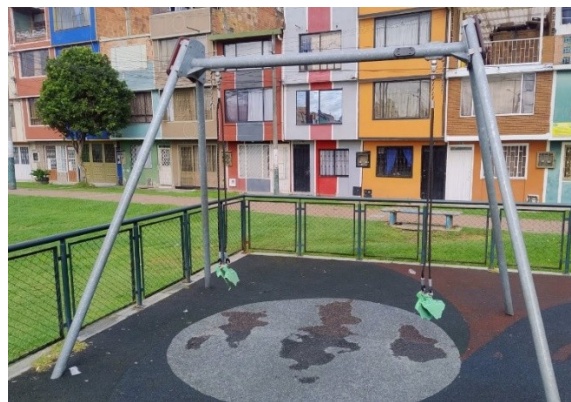
En el parque infantil metálico se evidenció la necesidad de realizar una soldadura en el acceso a los juegos. Asimismo, se identificó una base metálica perteneciente a un elemento retirado, la cual deberá ser desmontada con el fin de prevenir riesgos para los usuarios esto será atendido por ambulancia. Se observó además la ausencia de un columpio; sin embargo, la reposición de este elemento corresponde a competencia de la Alcaldía Local.

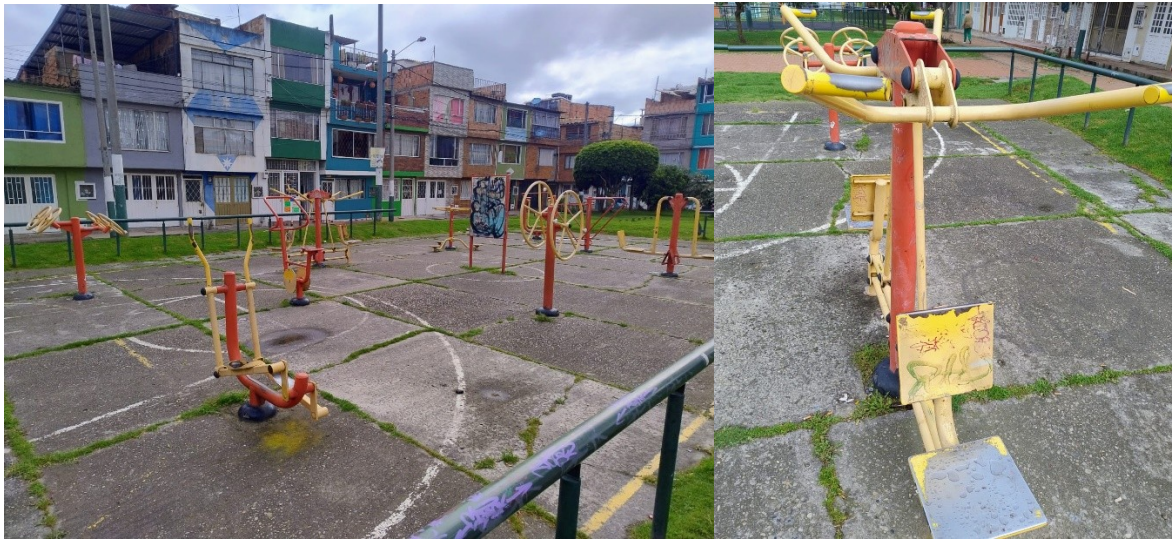
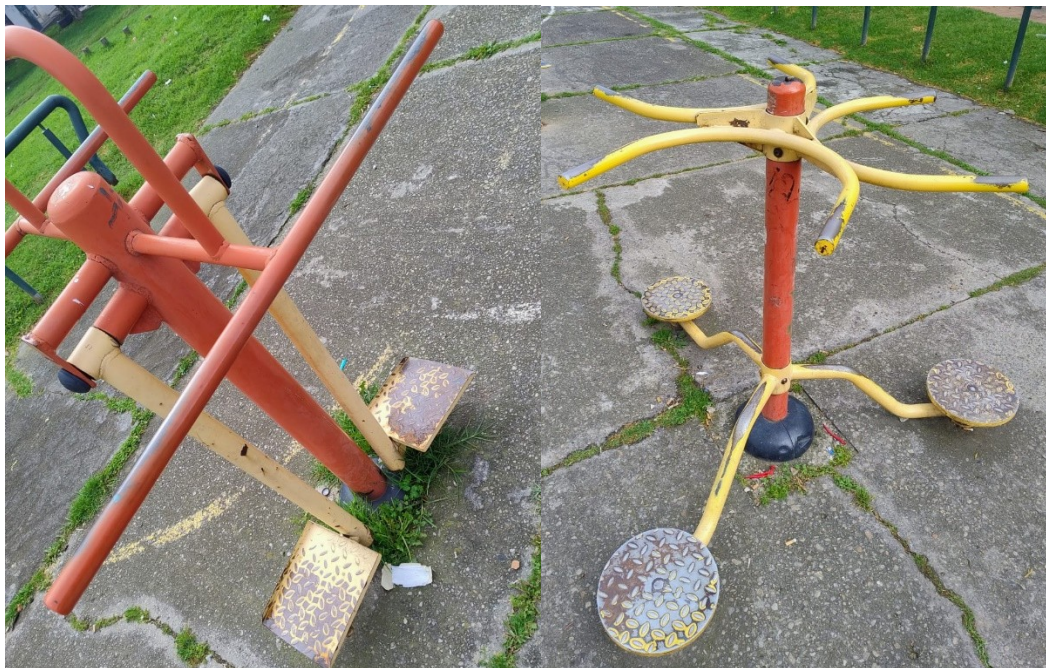
El área de gimnasio biosaludable presenta desgaste generalizado de pintura en sus elementos, por lo que se realizará mantenimiento mediante actividades de pintura con la Ambulancia.

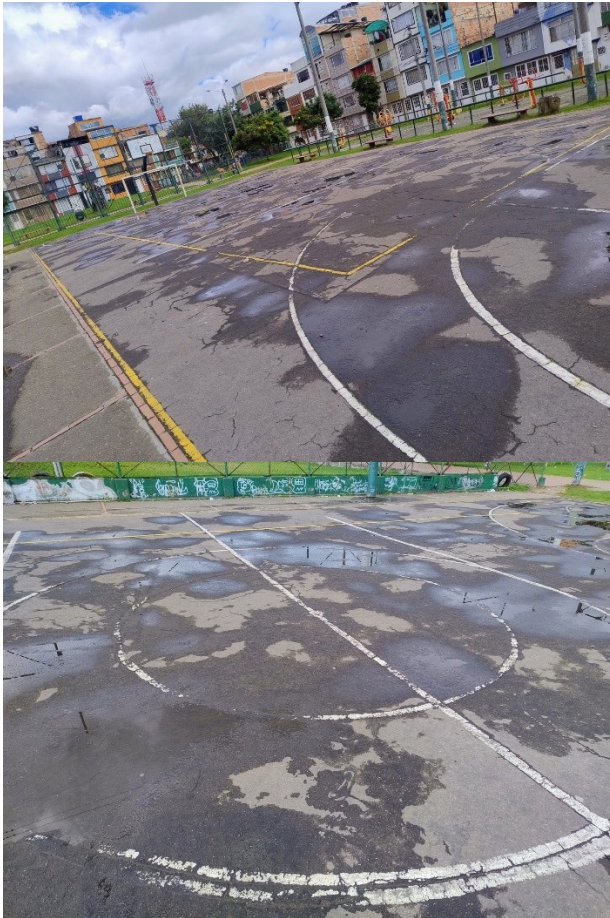
La cancha múltiple destinada para fútbol y baloncesto presenta desgaste general de la pintura y pérdida de la demarcación. Adicionalmente, se evidencia deterioro de la superficie asfáltica. Estas actividades corresponden a competencia de la Alcaldía Local, razón por la cual se remitirá copia del presente informe para su conocimiento y gestión.

En ese sentido se dará traslado de la presente solicitud a la Alcaldía Local de Suba para que, en el marco de sus competencias, evalúen las condiciones evidenciadas y adelanten las acciones de mantenimiento a que haya lugar.
